## SPEISEHAUS DER NATIONEN ELSTAL

DAS SPEISEHAUS DER NATIONEN IM OLYMPISCHEN DORF VON 1936 IN DER GEMEINDE ELSTAL SOLL SANIERT WERDEN. DAZU ZÄHLEN DER WIRTSCHAFTSTRAKT, DAS HEIZHAUS UND VERSCHIEDENE ANBAUTEN. DIE DENKMALGESCHÜTZTEN GEBÄUDE WERDEN ZU WOHNUNGEN AUSGEBAUT.

Statisch konstruktives Substanzgutachten, Betonsanierungskonzept, Ausschreibung Betonsanierung, Putzgutachten, statische Berechnung und Ausführungsplanung

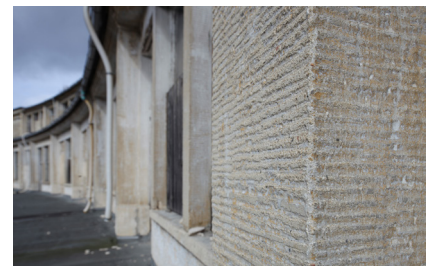
Fassadendetail Foto: D. Dragin

Der scharrierte Beton der Fassade des Hauptgebäudes ist vollständig carbonatisiert. An der Fassade, den Balkonen, Gesimsen und innen liegenden Decken gibt es massive strukturelle Schäden.

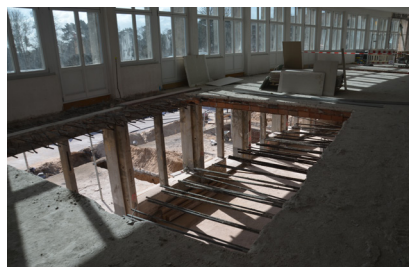
Sanierung der bauzeitl. Ziegeldecke 04.2019

Starke Schäden an Decken und Fassaden erfordern ein umfassendes Sanierungskonzept. Die geschädigten Decken und Balkone werden durch ein filigranes additives Stahltragwerk gestützt. Somit kann der größtmögliche Anteil an originaler Bausubstanz erhalten werden.

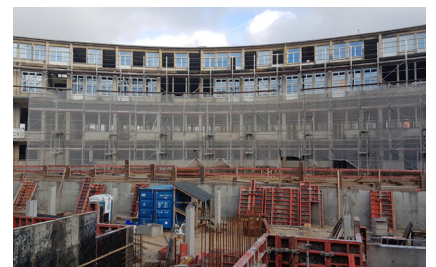
Baufortschritt 11.2019
