## UMBAU UND SANIERUNG DER ROSTLAUBE, FU BERLIN-DAHLEM

Sanierung des denkmalgeschützten Gebäudes mit Integration einer neuen Bibliothek in Tropfenform.

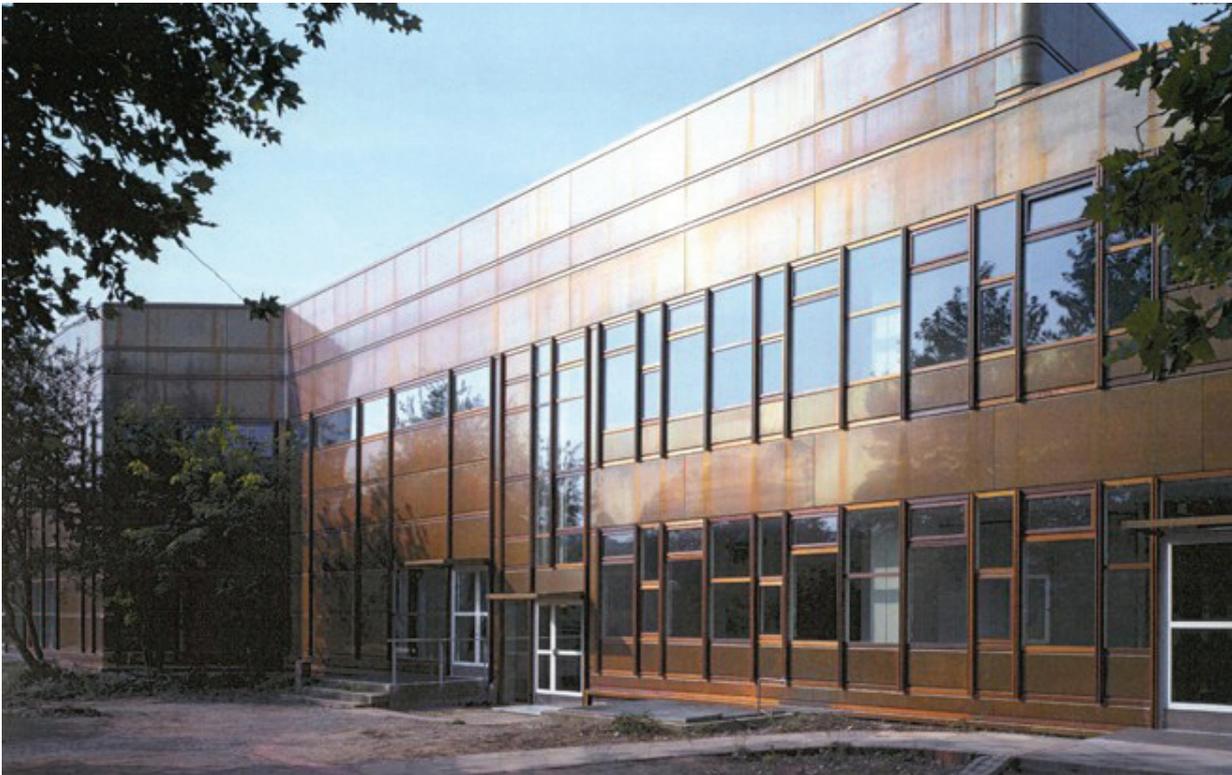
Neue Fassade

Für den Neubau der philologischen Bibliothek wurden Teile der Rostlaube zurückgebaut. Im freigelegten Bereich wurde die philologische Bibliothek auf ovalem Grundriss errichtet. Zuerst wurden die gestaffelten Stahlbetonflachdecken mit wellenförmigem Rand und relativ weiter Auskragung errichtet. Die Tragstruktur der Hülle wurde aus Standardelementen der Firma „Mero“ montiert und dann mit Panels verkleidet. Der Bestandsbau der Rostlaube wurde nach der Asbestsanierung mit den eingelagerten Elementen aufgestockt und die Fassade saniert.

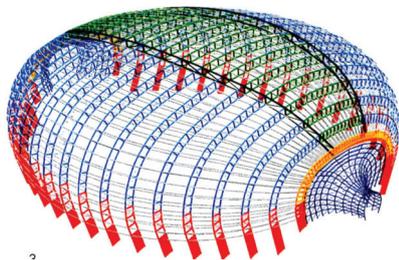
Statik-Modell

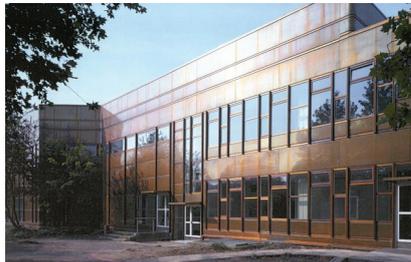
Neue Fassade

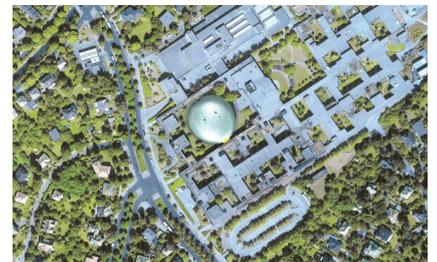
Luftbild mit Rostlaube und Bibliothek

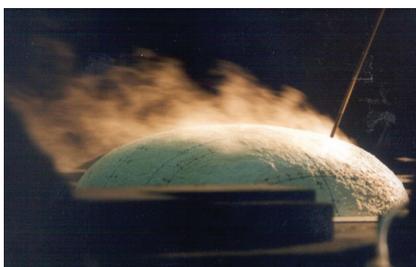
Windkanalversuch

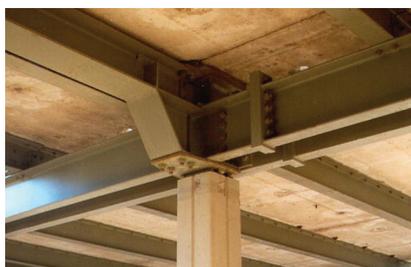
Tragstruktur Rostlaube

Die Tragstruktur der Rostlaube besteht aus Stahlverbundstützen und -trägern. Die Deckenfertigteile arbeiten über Reibungsverbund mit den Stahlträgern zusammen. Der notwendige Anpressdruck wird über eine Verschraubung erreicht. Alle Verbindungen sind Schraubverbindungen und konnten weitestgehend zerstörungsfrei gelöst werden. Somit konnten die demontierten Elemente wieder verwendet werden. Bauzeitlich wurde die Konstruktion bereits für eine mögliche Aufstockung bemessen. Die Geometrie der gekrümmten Hüllbinder ist so gewählt, dass diese sich ähnlich sind, d.h. jeder Binder ist das um einen Faktor verkleinerte Abbild des größten. Die Innenverkleidung erfolgte mit einer Membran. Die Decken erhielten eine Betonkernaktivierung.

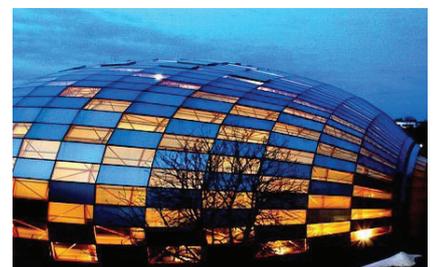
Außenansicht der Bibliothek  
Foto: M. Ludwig

Die sogenannte Rostlaube wurde von den Architekten Candilis, Josic und Woods als zweigeschossige Teppichbebauung entworfen und 1967 – 1973 gebaut. Die Konstruktion ist modular aufgebaut und allseits erweiterungsfähig. Der Neubau der philologischen Bibliothek erfolgte innerhalb der Teppichbebauung nach Rückbau eines Teilbereiches dieser mit räumlich gekrümmter Hülle und einer inneren Stahlbetonkonstruktion.
